薬食安発 0623 第 1 号
平成 26 年 6 月 23 日

厚生労働省医薬食品局安全対策課長

家庭用電気マッサージ器に関する自主点検等について

家庭用ローラー式電気マッサージ器の使用中止のお願い

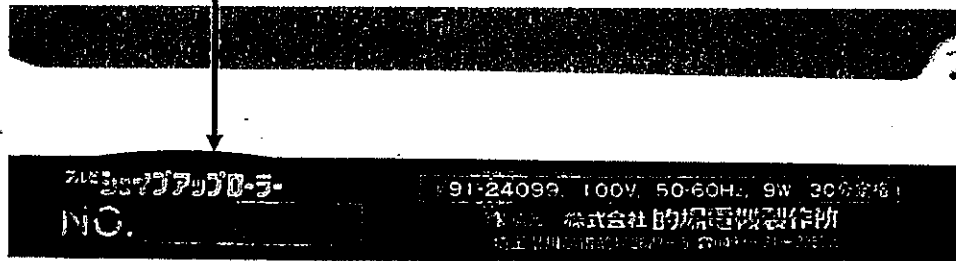
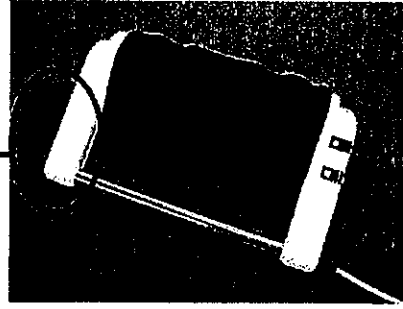
①アルビシェイプアップローラー

「アルビシェイプアップローラー」
と記載の有る物

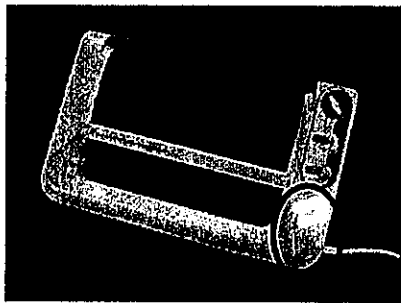
②シェイプアップローラーⅡ

「シェイプアップローラーⅡ」
と記載の有る物
